Skýrsla um starfsemi  
**Ofanflóðanefndar**

2018 - 2021

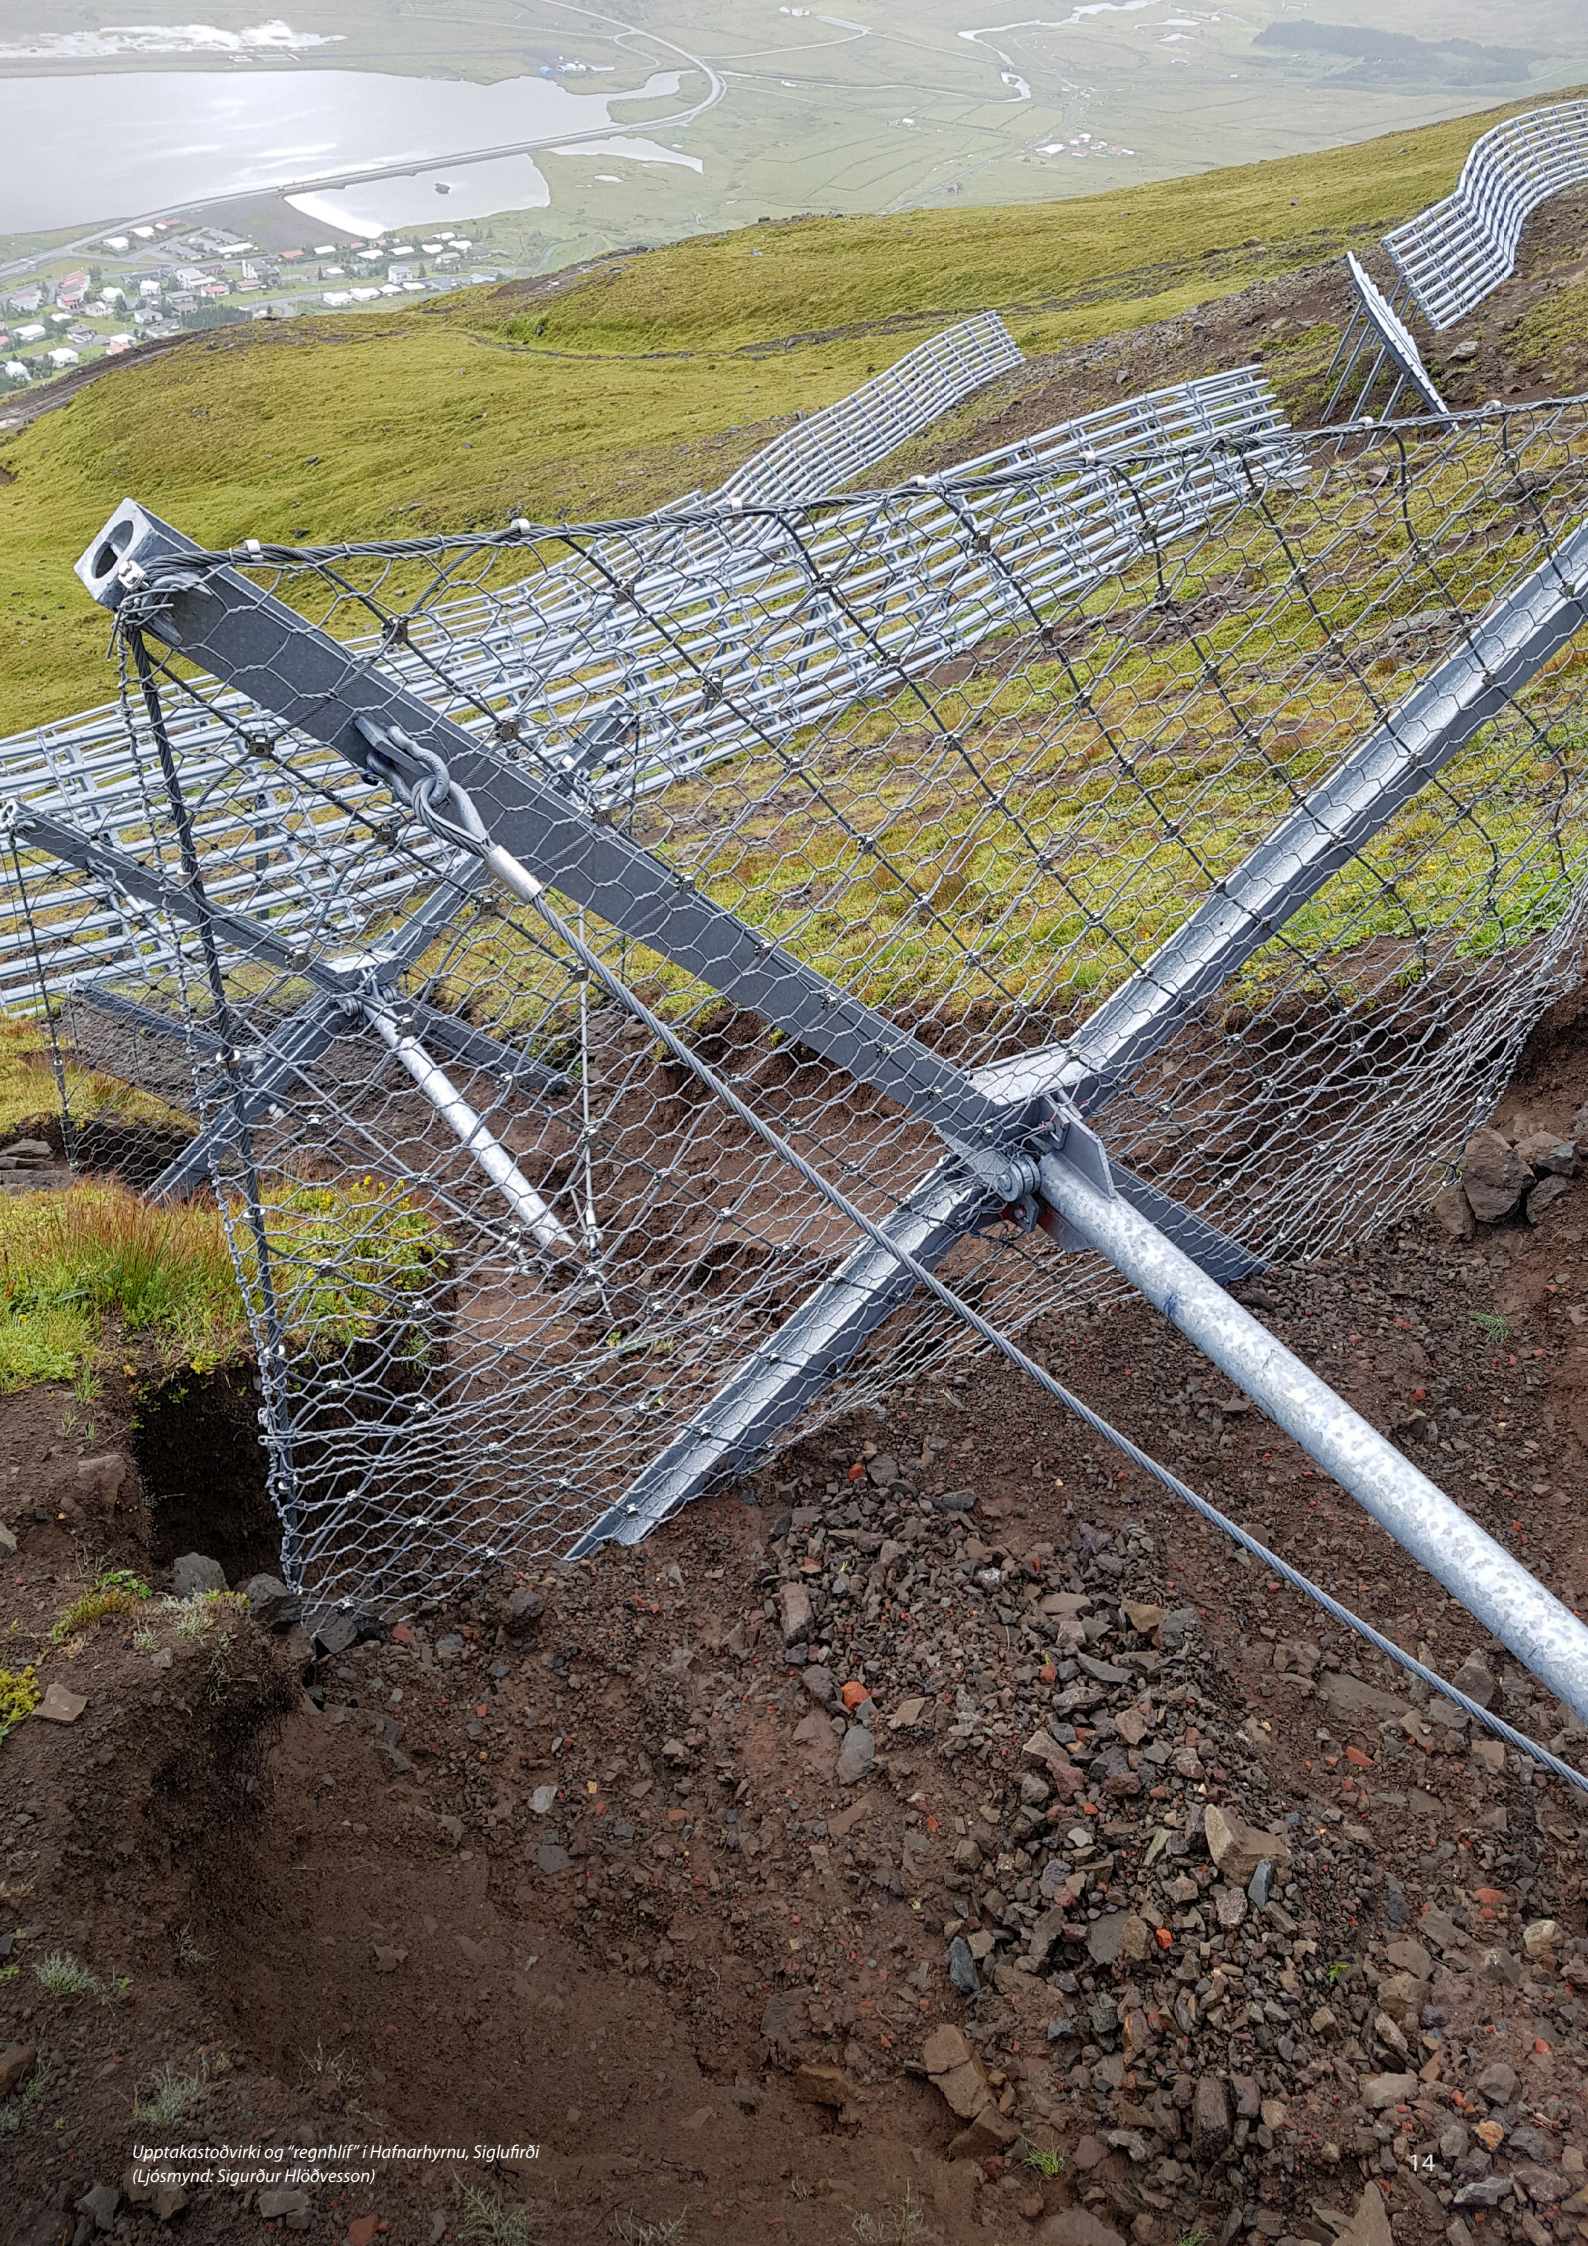
Upptakastoðvirki og "regnhlíf" í Hafnarhyrnu, Siglufirði  
(Ljósmynd: Sigurður Hlökkvesson)

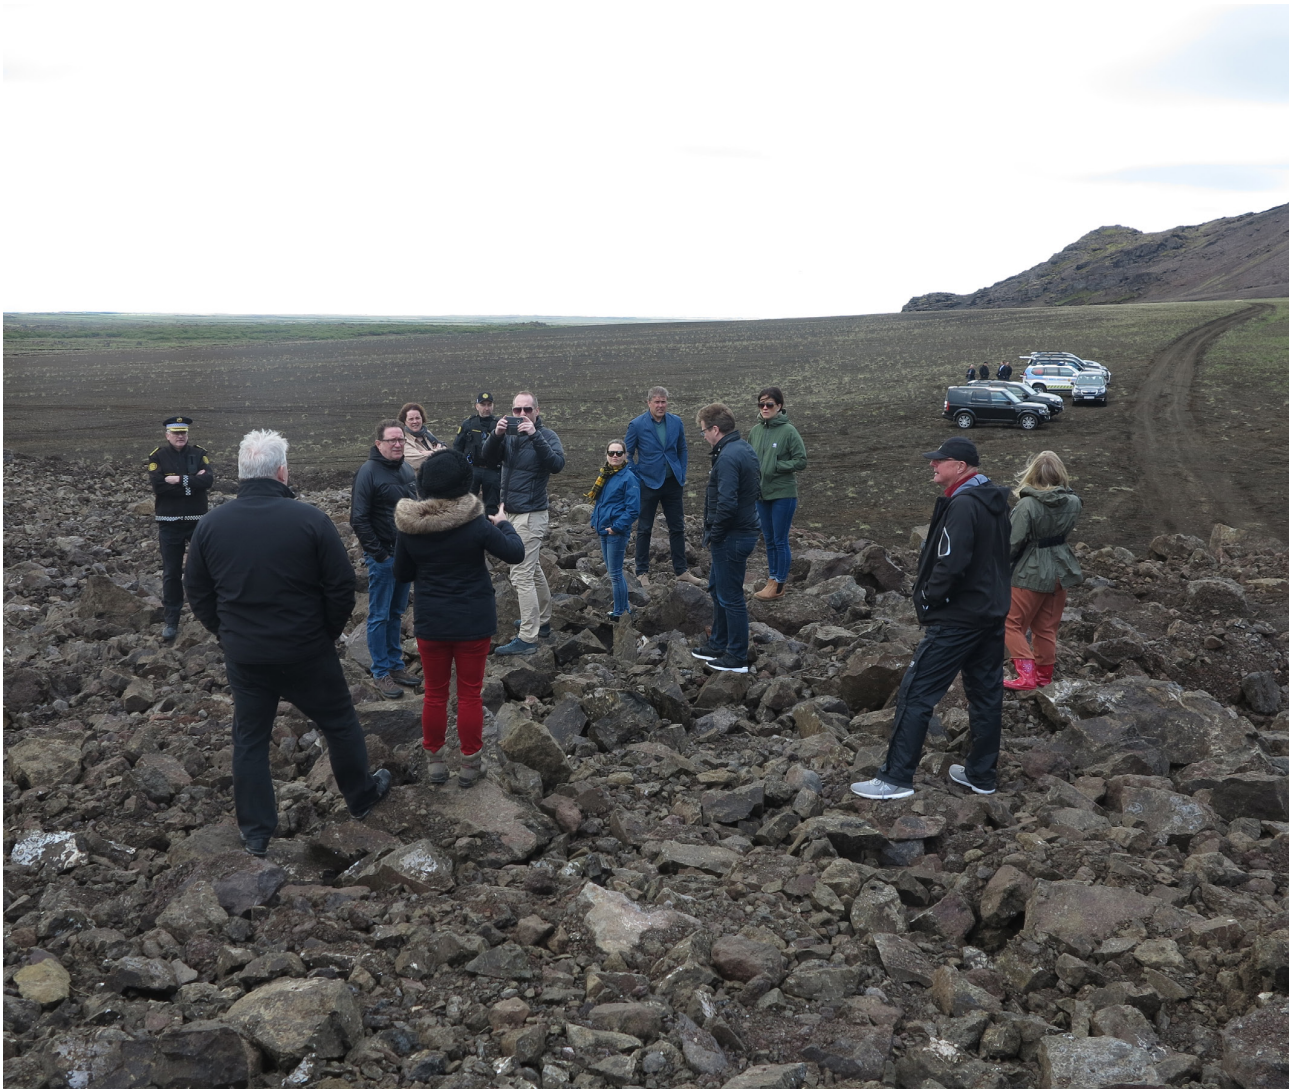
Ríkisstjórnarfundur þ. 16. júlí á brún framhlaupsurðarinnar í Hítardal. (Ljósmynd: Tómas Jóhannesson).

Þann 16. júlí kom ríkisstjórn Íslands við í Hítardal og skoðaði framhlaupið úr Fagraskógarfjalli á leið út á Snæfellsnes þar sem hún hélt fund síðar um daginn. Árni Snorrason, forstjóri Veðurstofunnar, og Tómas Jóhannesson jarðeðlisfræðingur lýstu framhlaupinu sem féll 7. júlí og þeirri jarðarumrótan sem fyrir augu bar. Rædd voru ofanflóðamál og nauðsyn aukinnar vöktunar og viðbúnaðar hér á landi í sambandi við skriðuföll.

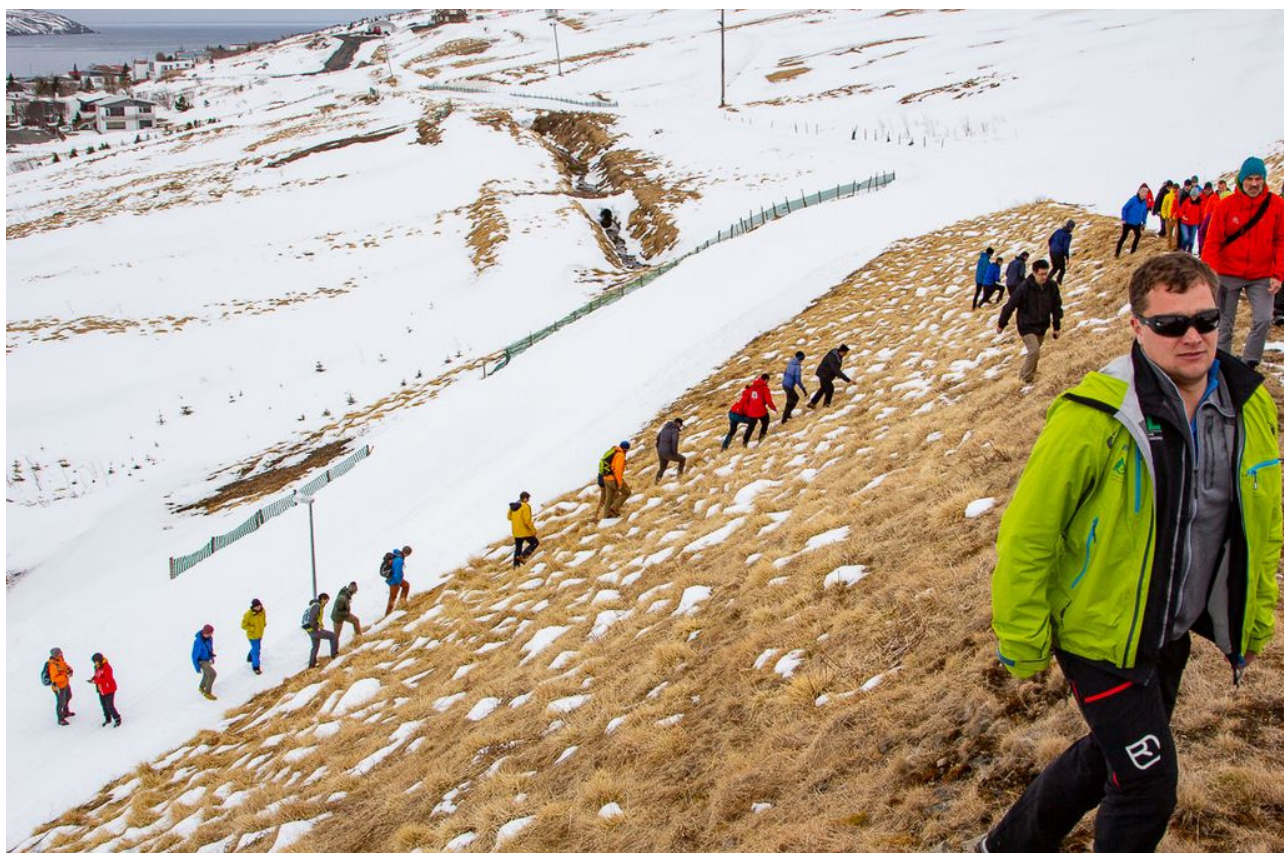
Ráðstefnugestir í vettvangsferð um snjóflóðavarnargarð á Ólafsfirði. (Ljósmynd: Árni Jónsson).

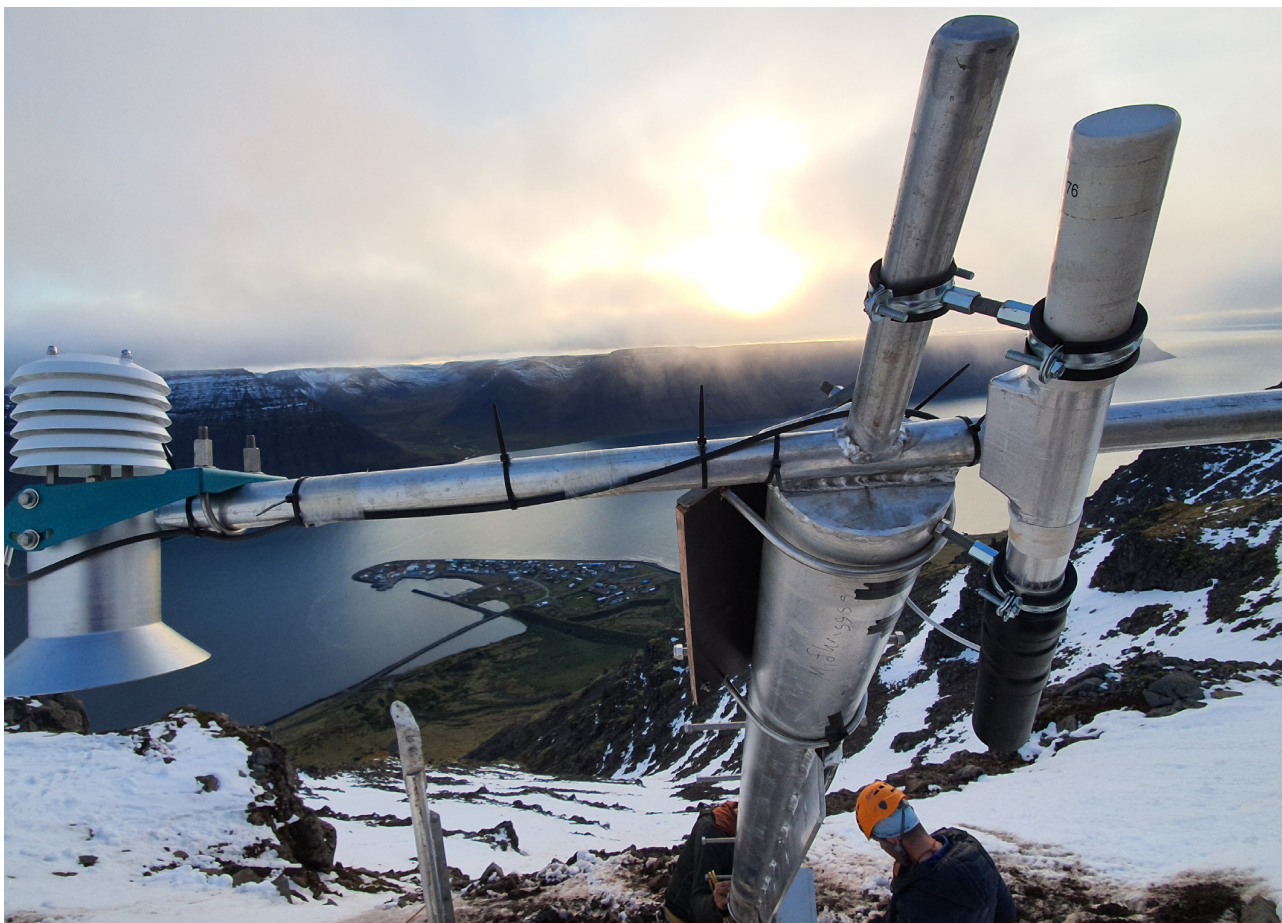
Til vinstri á mastrinu má sjá bergmálmælinn. Hægra megin er rafeindabúnaður og leysimælir sem fylgir SM4 mælinum en sjálfur mælirinn er kapall sem festur er við mastríð. Bergmálmælur hafa lengi verið notaðir hér á landi til þess að mæla snjódypt. Þeir senda frá sér hljóð og mæla endurkastið eða bergmálið og þannig snjódyptina. Það er kostur að hafa fleiri en eina gerð af snjódyptarmælum þar sem mismunandi mælar henta við mismunandi aðstæður. (Ljósmynd: Harpa Grímsdóttir).

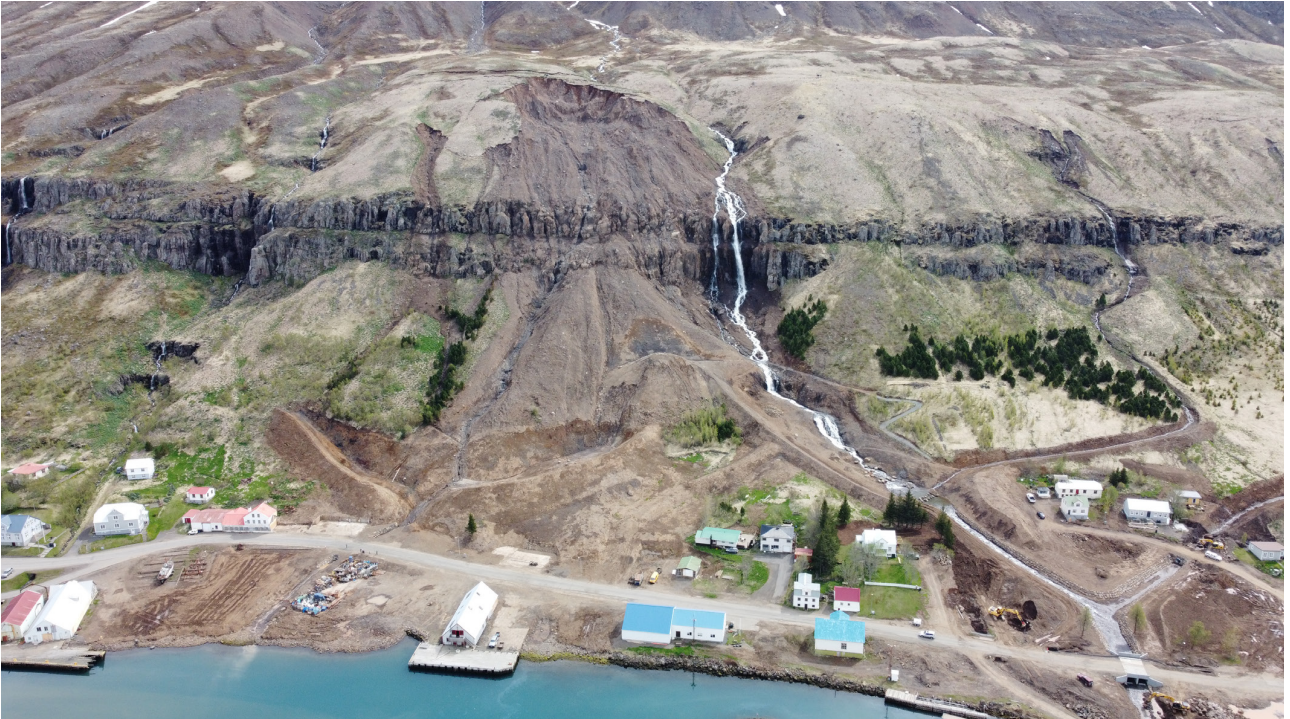
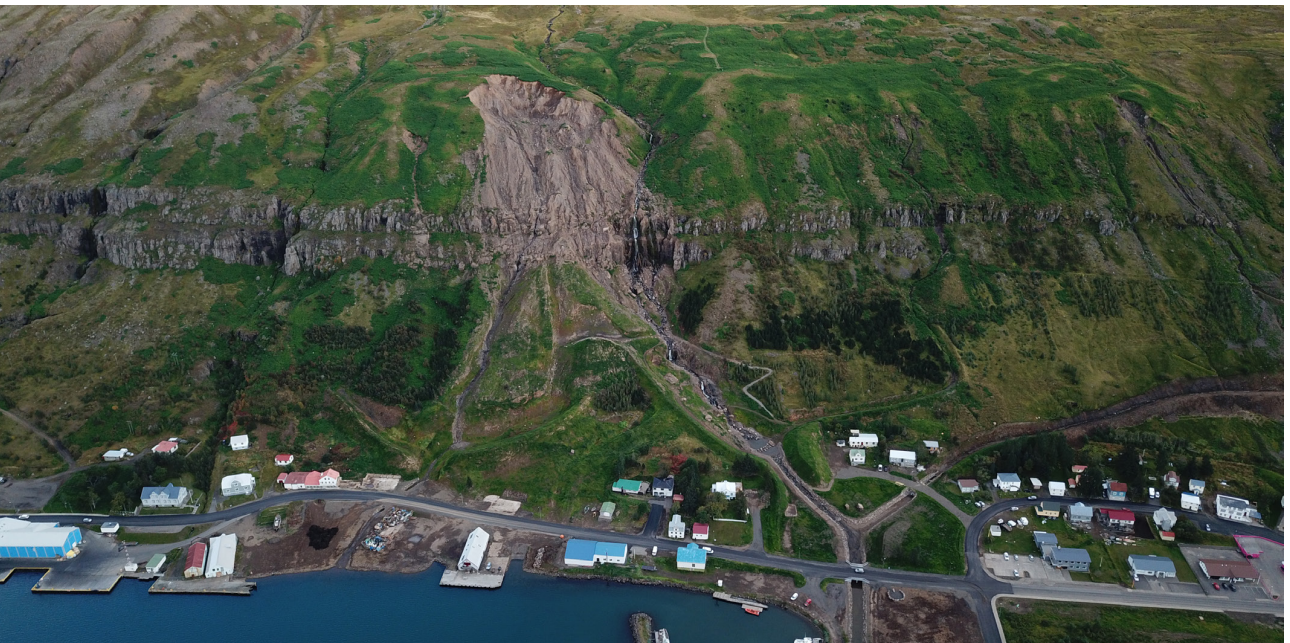
Skriðusvæðið milli Búðarár og Stöðvarlækjar 3. júní 2021 (efri mynd) og september 15. september 2021 (neðri mynd). Sjá má upptök skriðunnar í desember 2020, umfangsmikla varnargarða á skriðusvæðinu sem voru langt komnir í byggingu í júní og hvernig gróður hefur náð að hylja skriðusvæðið í september. (Ljósmyndir: Jón Kristinn Helgason).

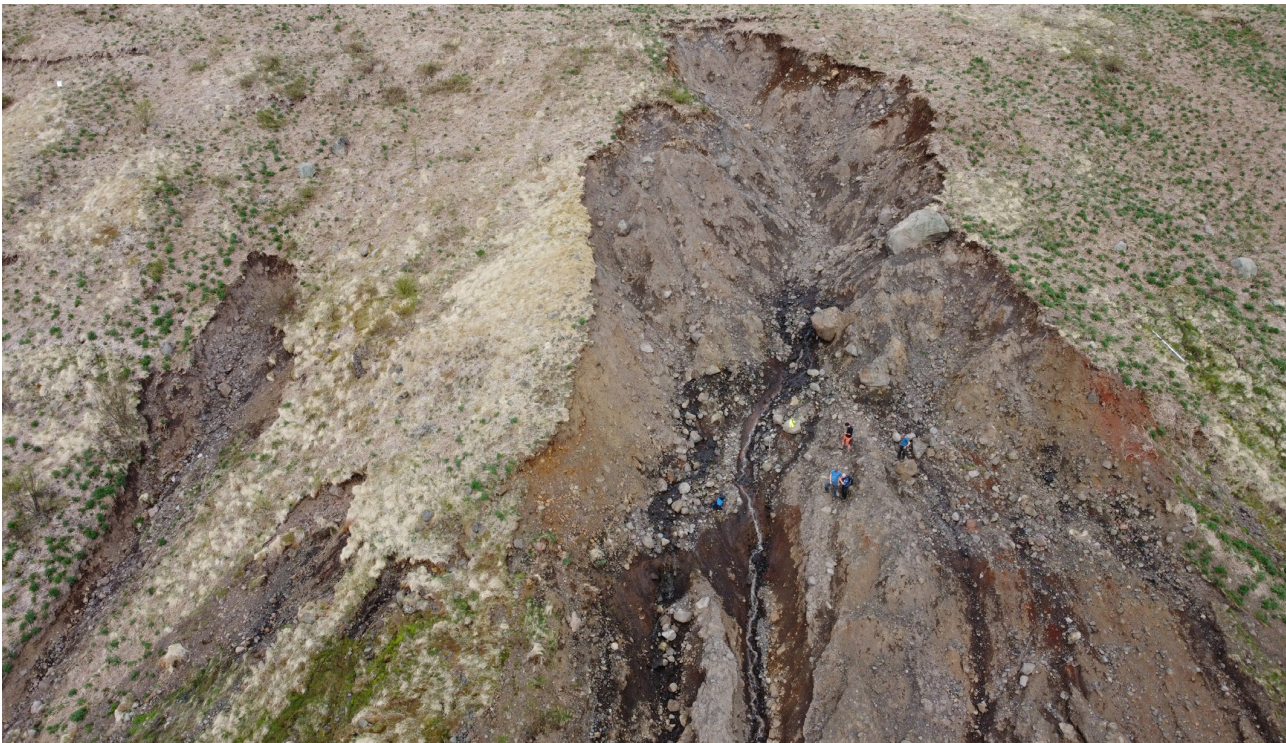
Starfsmenn Veðurstofunnar og Náttúrufræðistofnunar Íslands að störfum við að kortleggja upptök stærstu skriðunnar úr Nautaklauf. Skriðuflekkinn sem fór af stað á þessu svæði var um 4-5 m þykkur. Rannsóknirnar sýna að neðarlega í jarðlögum upptaksvæðisins er að finna fínefnaríkt lag sem veldur því jarðlögin verða óstöðug í miklum rigningum. (Ljósmynd: Jón Kristinn Helgason).
